# Gericht technisch onderzoek voorkomt ingrijpende vijzelactie viaduct Strijkviertel in A12

Om de staat van de bruggen en viaducten in ons land te monitoren, worden er doorlopend conditiemetingen uitgevoerd. Soms is het moeilijk om op basis van enkel een visuele inspectie tot een diagnose te komen ten aanzien van de staat van onderhoud van een kunstwerk. Nader onderzoek kan helpen om de benodigde gegevens te verzamelen. Echter, de mogelijkheden van gangbare inspectie-instrumenten zijn niet altijd toereikend. Bijvoorbeeld wanneer constructiedelen slecht bereikbaar zijn, zoals de ruimte onder voegovergangen. Gericht technisch onderzoek met specialistische equipment biedt dan soelaas. Het heeft recent zelfs een vijzelactie voorkomen bij het viaduct Strijkviertel in de A12 bij de Meern.

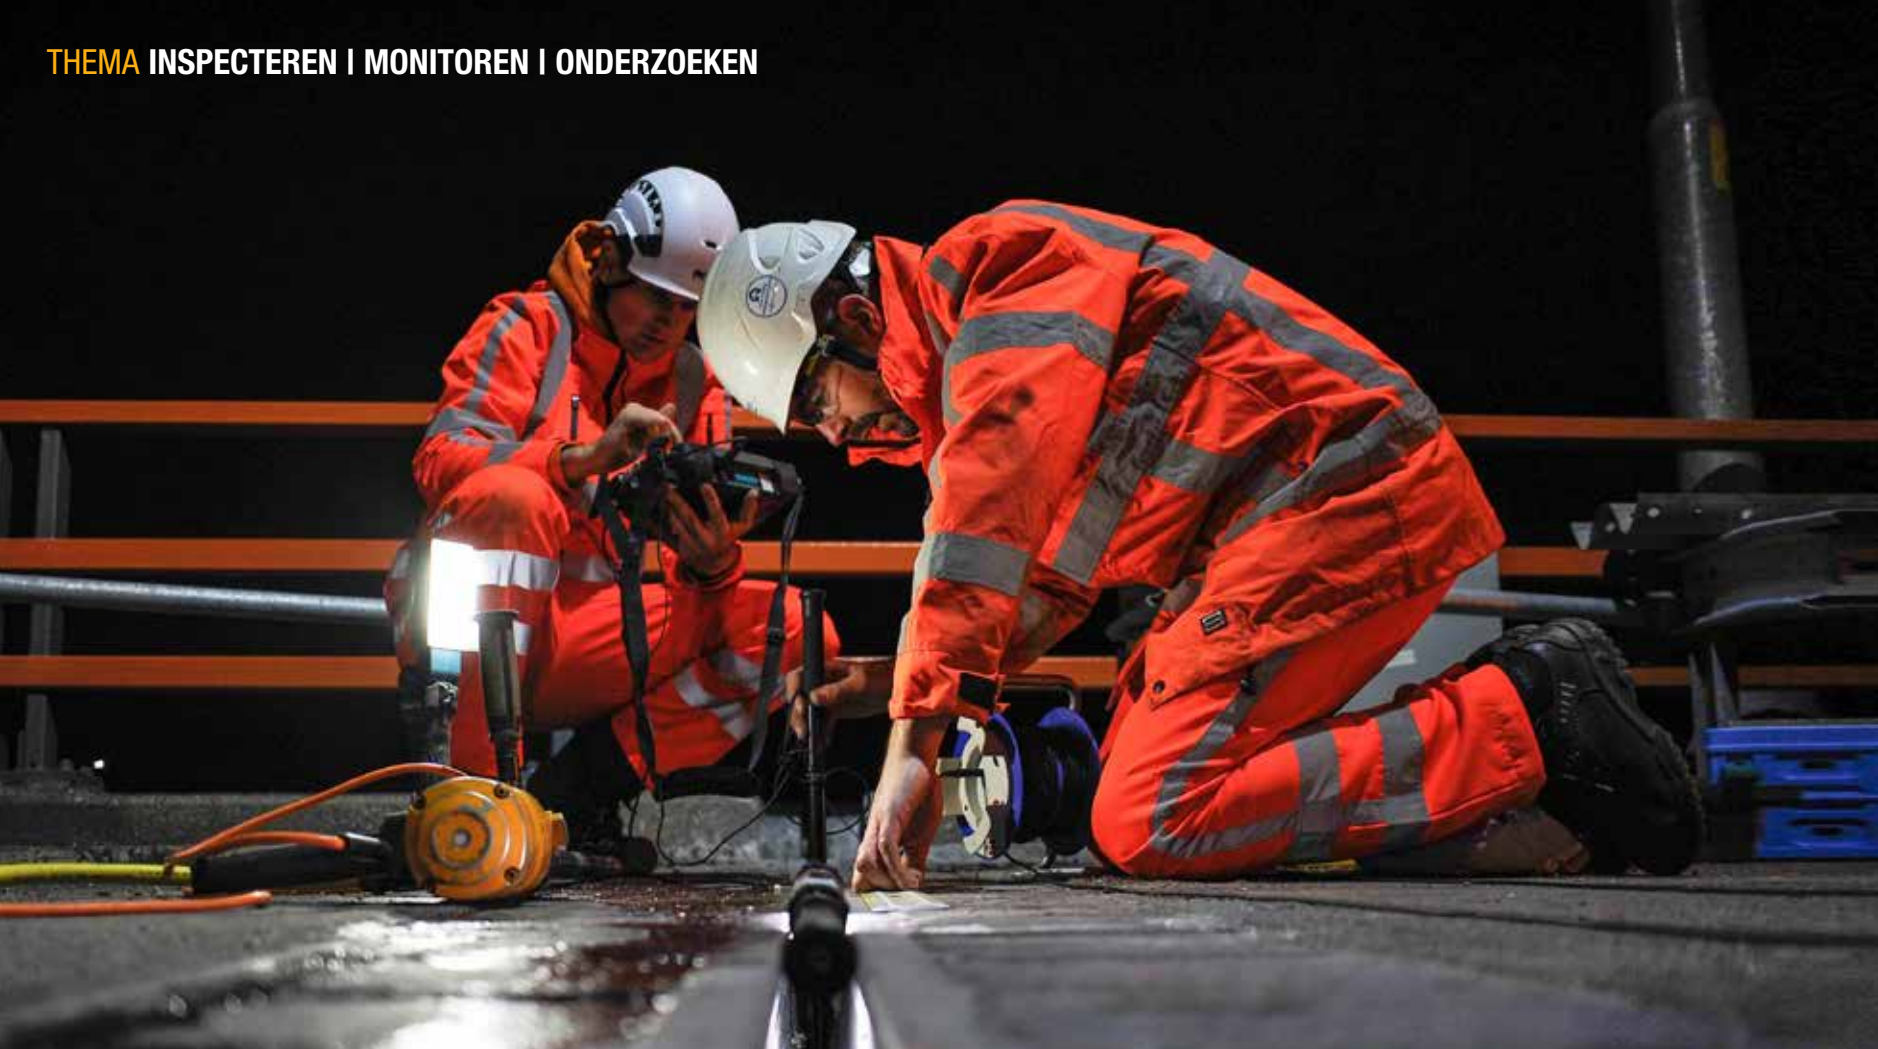
Aan een voegopening van slechts 4 cm hebben de inspecteurs van Concept Ingenieurs voldoende om gericht technisch onderzoek uit te voeren.

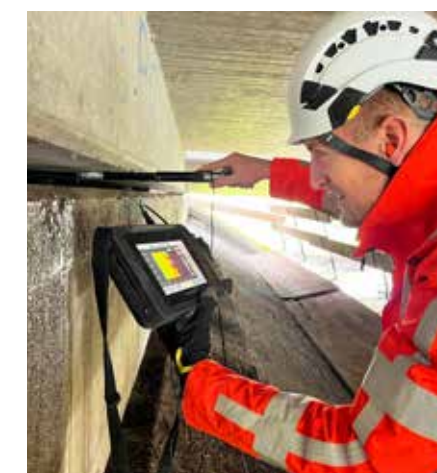
Soms is het moeilijk om op basis van enkel een visuele inspectie tot een diagnose te komen ten aanzien van de staat van onderhoud van een kunstwerk. De specialistische apparatuur van Concept Ingenieurs biedt dan soelaas.

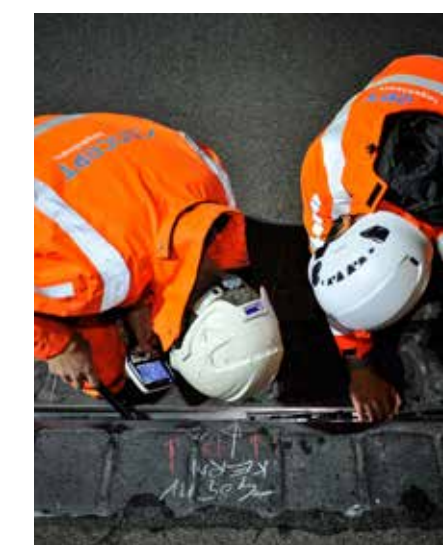
Chloriden vormen een bedreiging voor de wapening en overige stalen onderdelen onder de voegovergang.
